Análisis de restauración de la iglesia Santa Lucía de San Sebastián, Retalhuleu y revitalización del entorno inmediato

Restoration analysis of the Santa Lucia church of San Sebastián, Retalhuleu and revitalization of the immediate environment

Luis E. Mazariegos Meneses

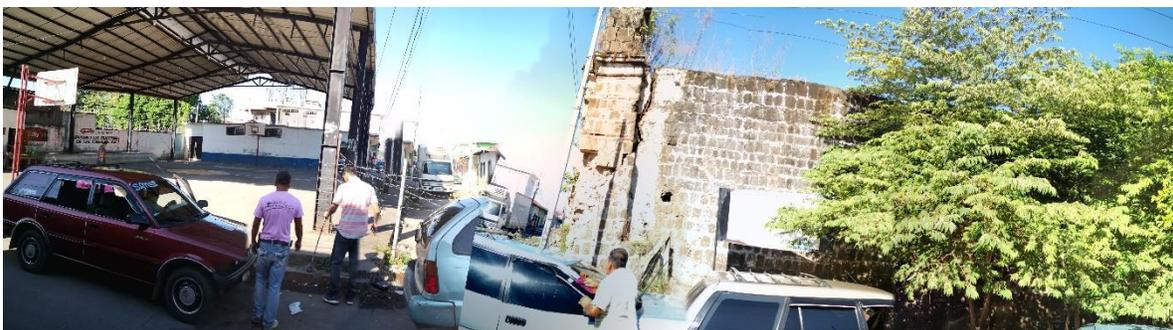
Figura 2 las intervenciones contemporáneas son evidentes, tal como se aprecia la estructura, que forma parte de la cubierta de la cancha polideportiva en el lado sur de la edificación, un elemento masivo, con características de uso actual, que, según la investigación, formaba parte del atrio de la iglesia, frente al monumento en estudio.

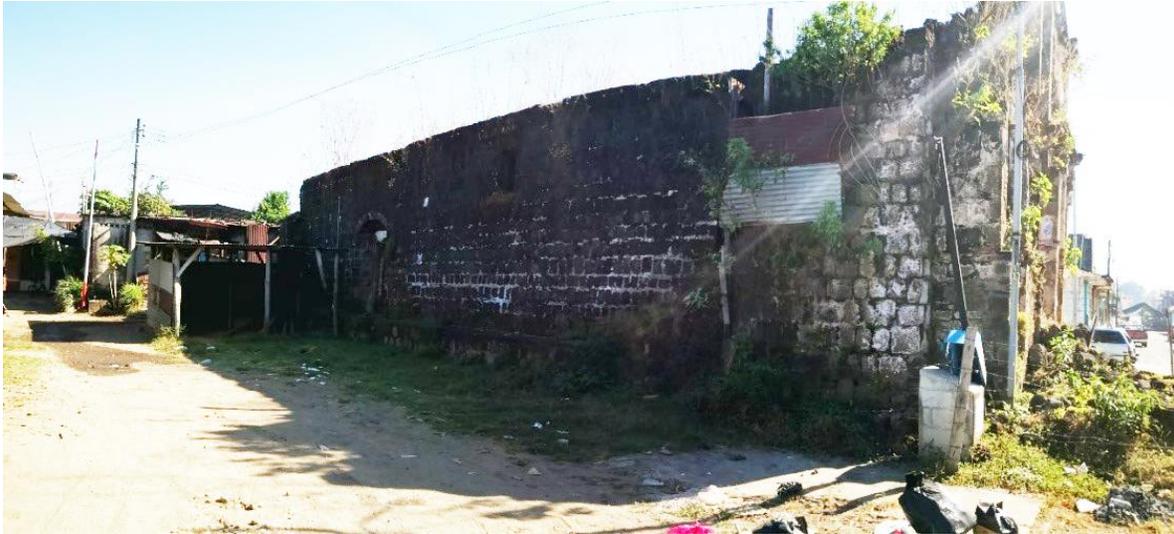
Figura 3 En la imagen se puede apreciar el lado oeste, de la Iglesia de Santa Lucía y el estado actual en cuanto al abandono y la macro flora es evidente.

El material compositivo de estos es piedra morlona, por lo que la propuesta consistió en dejar el material expuesto, aplicando un programa de mantenimiento y liberación de micro y macro flora, consolidación de fisuras y grietas, y un programa continuo de mantenimiento adecuado para su protección.

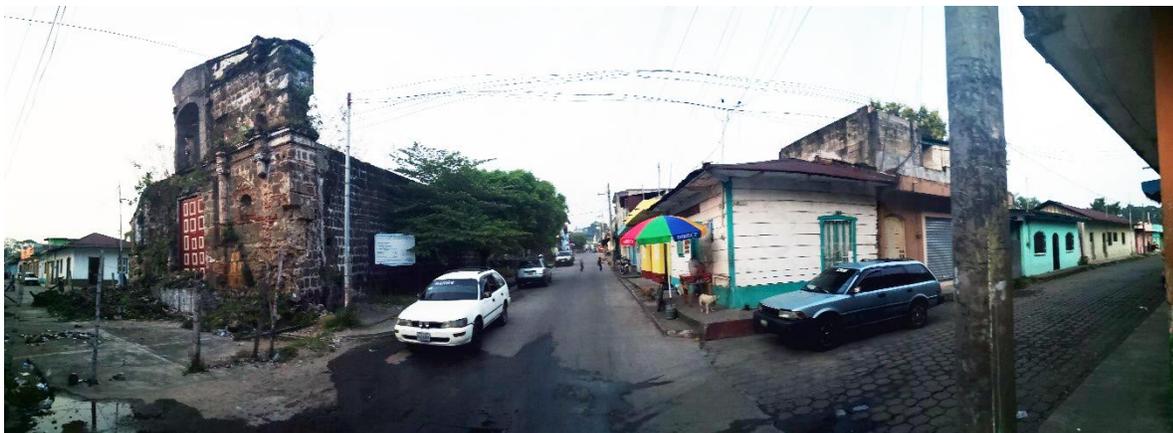
Figura 4 En la imagen se aprecia el estado actual de la fachada principal del lado sur de la Iglesia de Santa Lucía, además del contexto urbano inmediato, la tipología arquitectónica actual junto con la contaminación visual debido a mobiliario urbano, basura etc.

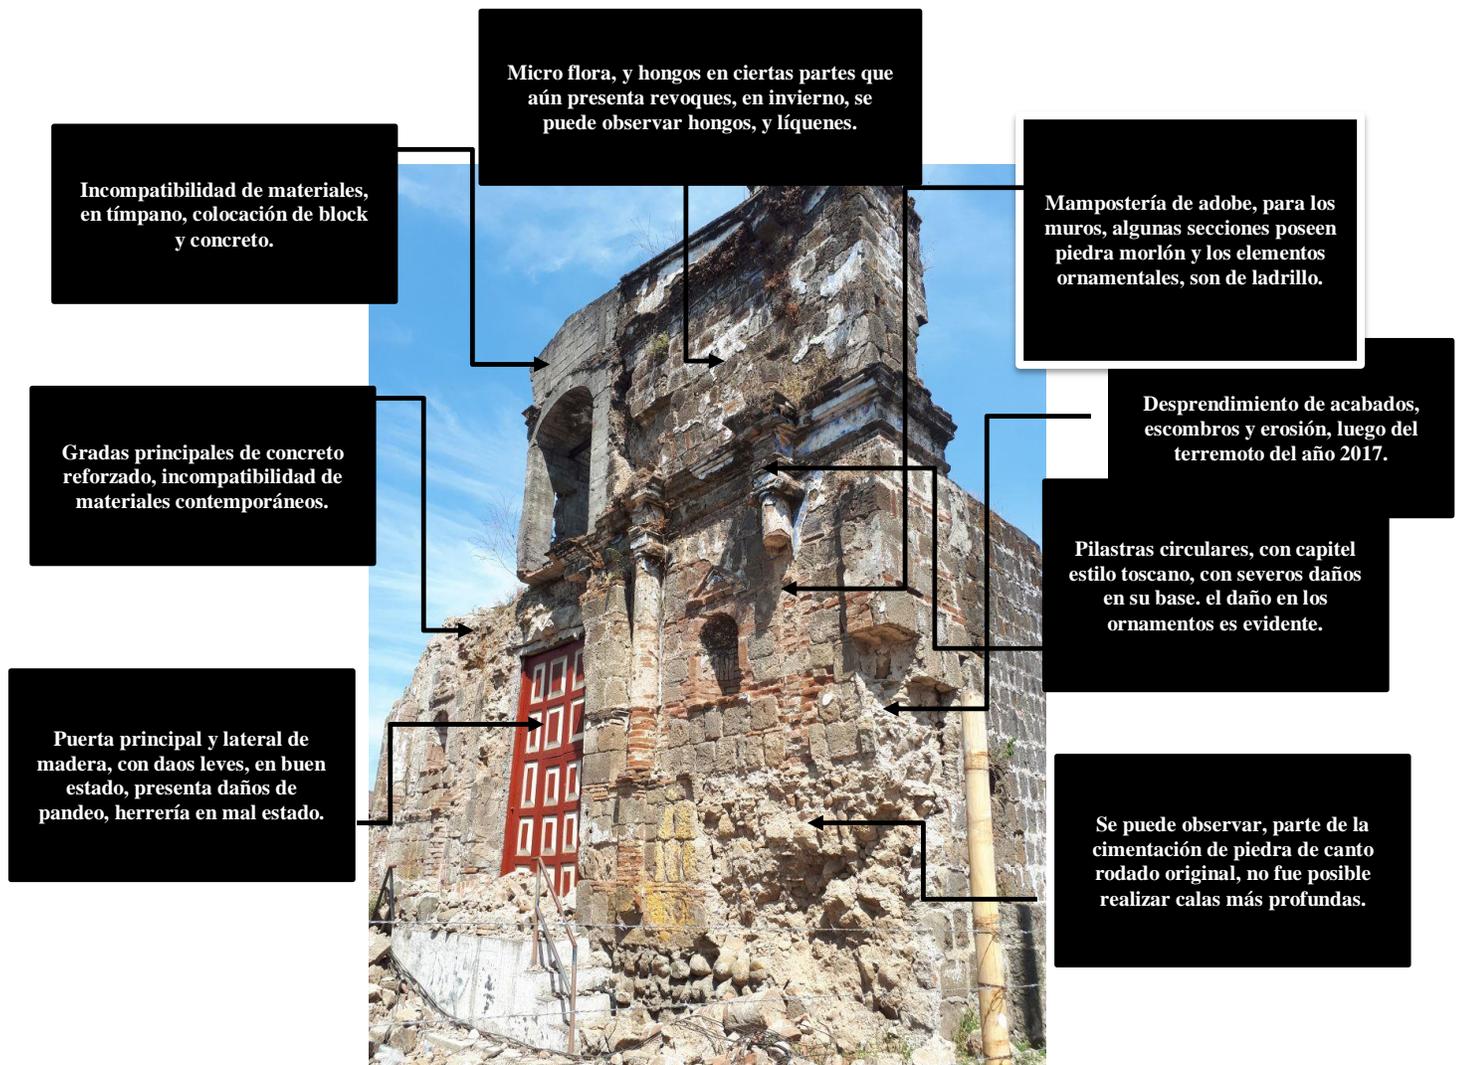
Figura 6 Fachada principal, iglesia Santa Lucía y el análisis de daños y alteraciones.

Es evidente los daños, sobre todo en la fachada principal cuyos muros agrietados, desprendimiento de revoques, faltante de acabados, daños en los elementos ornamentales, el cambio de la cubierta actual, por una cubierta improvisada, deteriorada actualmente, muros laterales y posteriores, con fisuras y grietas, desprendimiento de acabados por fallas mecánicas, cambio del cien por ciento del piso original, por piso cerámico en el área interior de la única nave del edificio, integración de materiales que no son compatibles con los originales, como se evidencia en el concreto colocado en el tímpano de la fachada principal sur.

Sobre todo en la fachada principal se han localizado fisuras y grietas, desprendimiento del material compositivo, dejando vestigios de este, en el área el colapso parcial del tímpano de la iglesia, y más del 90% del material compositivo de algunos elementos ornamentales, debido al último sismo del año 2017, además de los daños arriba descritos; los muros exteriores y contra fuertes de la iglesia, también están expuestos a un constante deterioro por agentes biológicos (orina y heces fecales humanas), basura y vandalismo.

La fachada principal y sus elementos ornamentales, es la que más daños tiene, por lo que se planteó reintegrar los elementos ornamentales, dejando evidencia de su restauración, además de integrar nuevamente el tímpano de la fachada. La consolidación de los elementos en mal estado, daños, fisuras y grietas, además de recuperar los elementos compositivos originales, y los faltantes con materiales compatibles y sistemas constructivos amigables a los actuales. La recuperación de la fachada será en un aspecto volumétrico total, para recuperar el ícono arquitectónico del volumen, y la recuperación volumétrica de los elementos ornamentales más representativos, pilastras, capiteles estilo toscano, molduras, arquivadas, entre otros elementos, basados en el análisis de sitio, fotografías antiguas y vestigios encontrados *in situ*.
