Análisis bioclimático y patrimonial en el Centro Cultural Batahola Norte, Managua – Nicaragua¹

Bioclimatic and heritage analysis at the Batahola Norte Cultural Center, Managua – Nicaragua

¹ Este artículo es parte de los resultados del trabajo monográfico: “Propuesta de rehabilitación arquitectónica - bioclimática del centro cultural Batahola Norte. En el bo. Batahola Norte de la ciudad de Managua” por Marlon Sánchez y Hosniel Zamora, bajo la tutoría de Eduardo Mayorga, como forma de culminación de estudios para optar al grado de Arquitecto por la Universidad Nacional de Ingeniería.

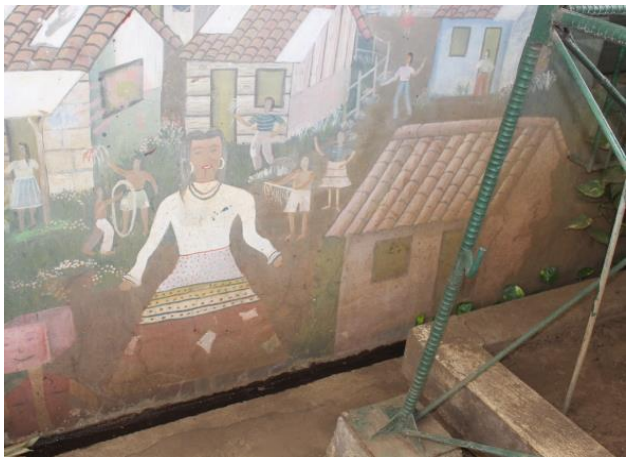
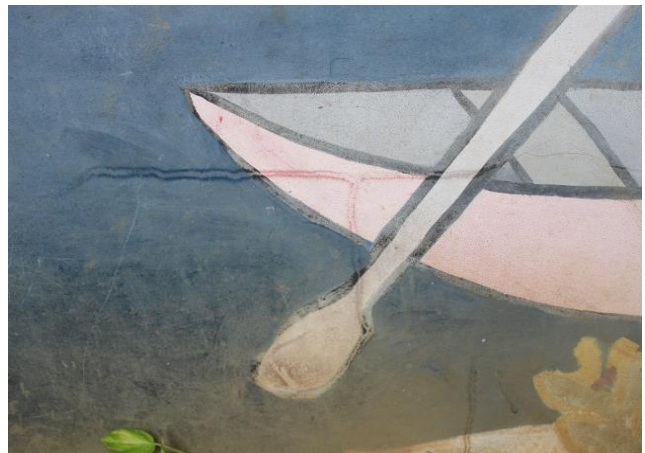
Figura 1 Humedad de obra en los murales.

Es importante mencionar que, por ser sus instalaciones de naturaleza utilitaria, no se requirió un registro detallado de todas las patologías del edificio como lo demanda una rehabilitación tradicional, limitándose únicamente a las obras que son consideradas patrimoniales por la institución (ver figura 1).

Al realizarse el levantamiento e identificación de patologías constructivas de las obras patrimonio, se llegó a la conclusión de que la diversidad de problemas constructivos en paredes y elementos continentales de murales era la principal fuente de generación de daños. La mayoría de patologías se generaron por la carencia de protección básica (un techo, vallas para evitar el contacto), es decir, de un mantenimiento preventivo. En la tabla 4 se muestra un ejemplo de tres murales, los colores indican la frecuencia de aparición de cada patología.

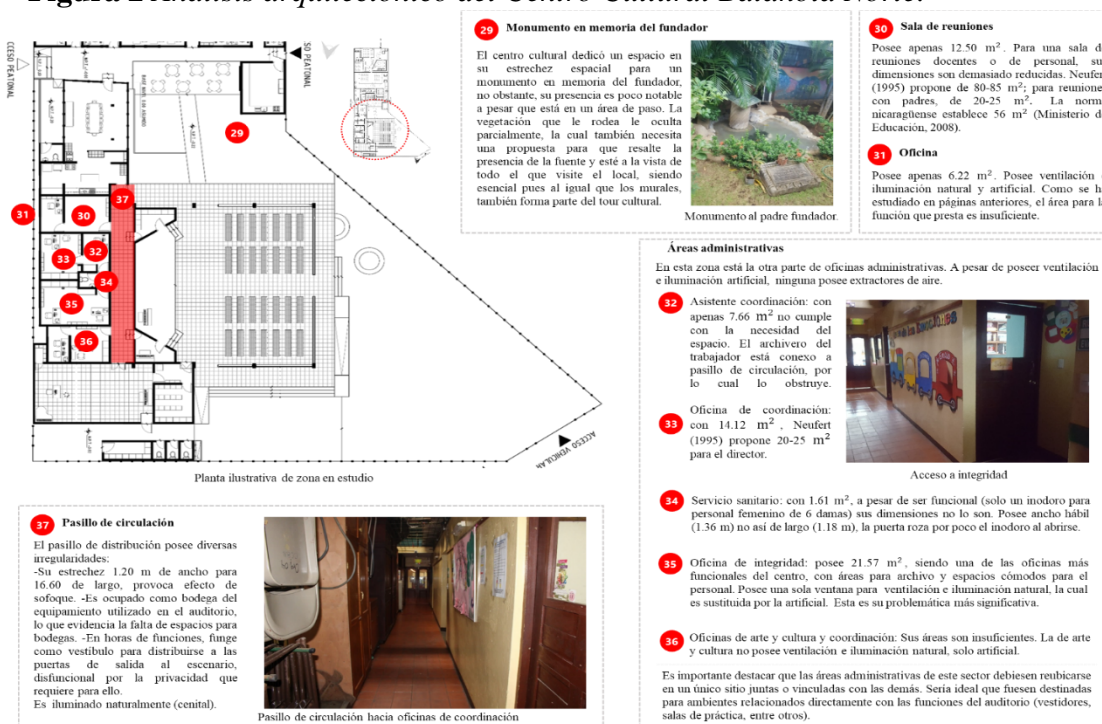
Figura 2 Análisis arquitectónico del Centro Cultural Batahola Norte.

Complemento a la aplicación del histograma de vulnerabilidad, se realizó el análisis arquitectónico de la edificación (ver figura 2), en él se evidencia las problemáticas arquitectónicas y estructurales que previó el histograma en donde se obtienen lineamientos de diseño que se aplicarían en la propuesta final.

Entre las problemáticas detectadas se pudieron constatar las siguientes:

- No uniformidad en los sistemas constructivos empleados.
- Muchos ambientes debajo de la altura recomendable (desde NPT).
- Problemáticas en aspectos de iluminación y ventilación, recurriéndose al uso forzoso de la iluminación y ventilación artificial para suplir carencia, aumentado el consumo energético, y, por ende, de los costos). Aulas herméticas con este tipo de ventilación, pero sin extractores de aire.

- El flujo de movilización de los usuarios no es el adecuado, dando lugar a amplios conflictos de circulación, especialmente en acceso peatonal, que no cuenta con condiciones para distribuir al usuario con fluidez hacia las diferentes zonas del conjunto.

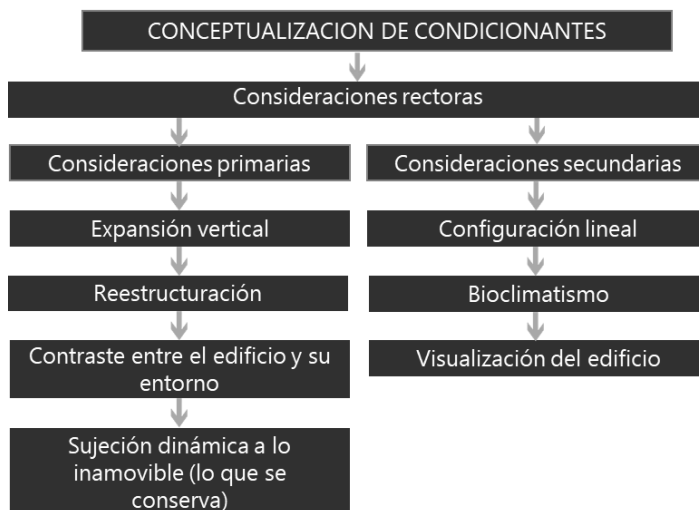
Figura 4 *Conceptualización de condicionantes y necesidades.*

Finalmente, debía integrarse el abundante espectro de lineamientos y criterios de diseño obtenidos en el proceso de análisis a que fue objeto el centro cultural (ver figura 4).

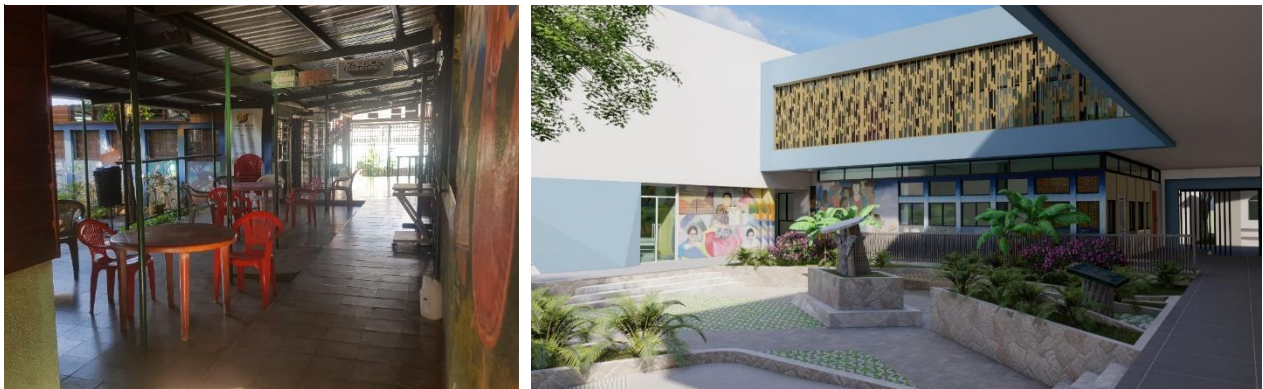
Figura 7 Zona de acceso principal del centro cultural, antes y después.

La cafetería, cuya posición representaba el principal obstáculo en la circulación antes de la propuesta, fue removido para despejar el acceso principal, ampliándose la visibilidad al interior, estableciéndose un vínculo más directo entre exterior y el interior, que aporta además identidad; se logró crear también una plaza vestibular desde la cual se puede dirigir a todo el conjunto (ver figura 7).

Con esta remoción se alcanzó eficazmente otro de los objetivos estéticos más importantes de la propuesta: destacar el memorable monumento al padre Ángel Torrelas, ubicado en el centro del conjunto. La cafetería fue reubicada estratégicamente en la segunda planta, en un lugar desde donde se puede llegar por flujo vertical, aún por el visitante que no desea tener contacto con las actividades culturales y accede directo por el acceso peatonal.

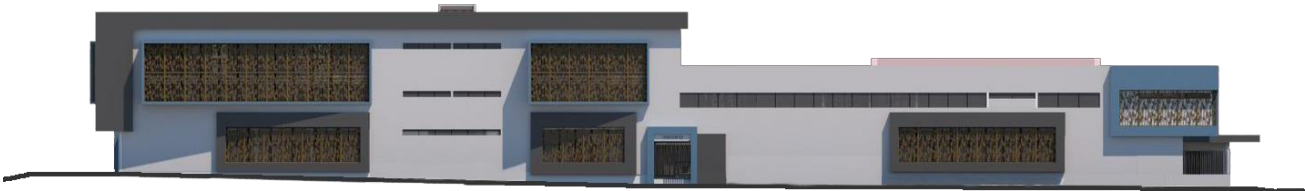
Figura 10 *Elevación este del conjunto*

- Menos invasivos y agresivos en el proceso de construcción, en pro de la conservación del patrimonio, de modo que lo patrimonial corriera el menor peligro de recibir daños.
- Que permitieran grandes claros para el desempeño eficiente de las funciones y que hicieran posible la materialización del concepto de fachadas libres, ventanales grandes y longitudinales (ver figura 10).
- Con propiedades termo-acústicas necesarias para proporcionar el acondicionamiento térmico planteado en el análisis bioclimático.

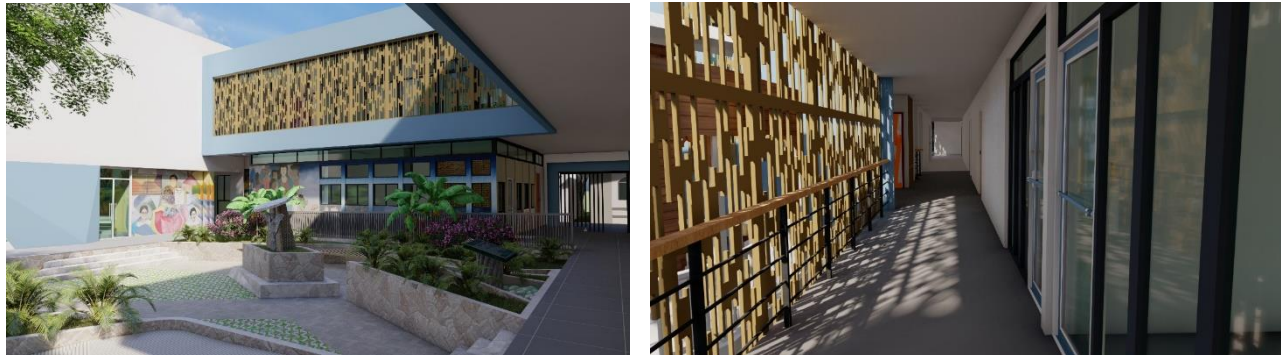
Figura 12 *Uso de aleros y pasillos como EPS.*

Uso de aleros y pasillos como elementos de protección solar: ventanas sombreadas en las orientaciones de mayor incidencia solar con la misma volumetría. El edificio funciona como su propio protector solar. EPS de materiales modernos que amortiguan la radiación solar y proveen el recurso de capilaridad a nivel de fachada (ver figura 12).

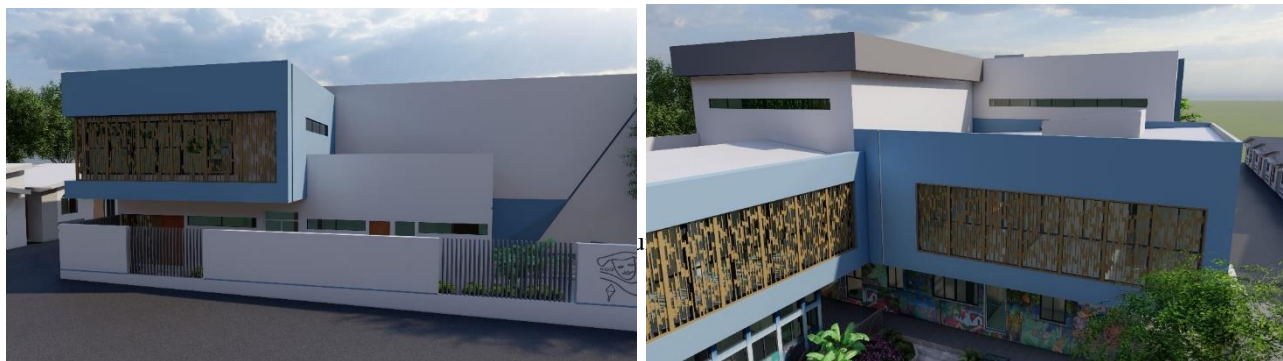
Figura 13 *Ventanas hacia el norte.*

Ventanas hacia el norte: a pesar de la disposición alargada del terreno, se logró colocar ventanas de diferentes estilos por funciones en las fachadas (ver figura 13).

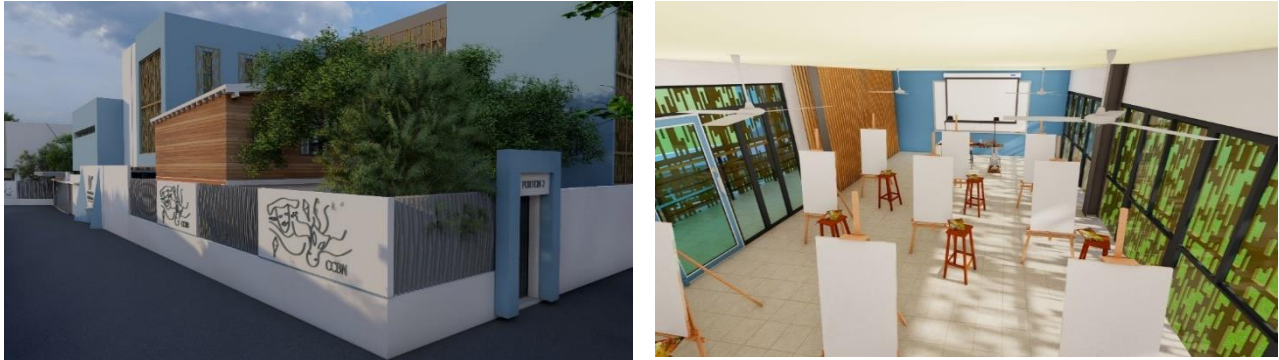
Figura 14 *Uso de vegetación y ventiladores de techo*

Uso de vegetación y ventiladores de techo: Los árboles crean micro climas agradables a los usuarios y protegen los edificios de la incidencia solar. La ventilación artificial reduce la temperatura interior de los espacios (ver figura 14).

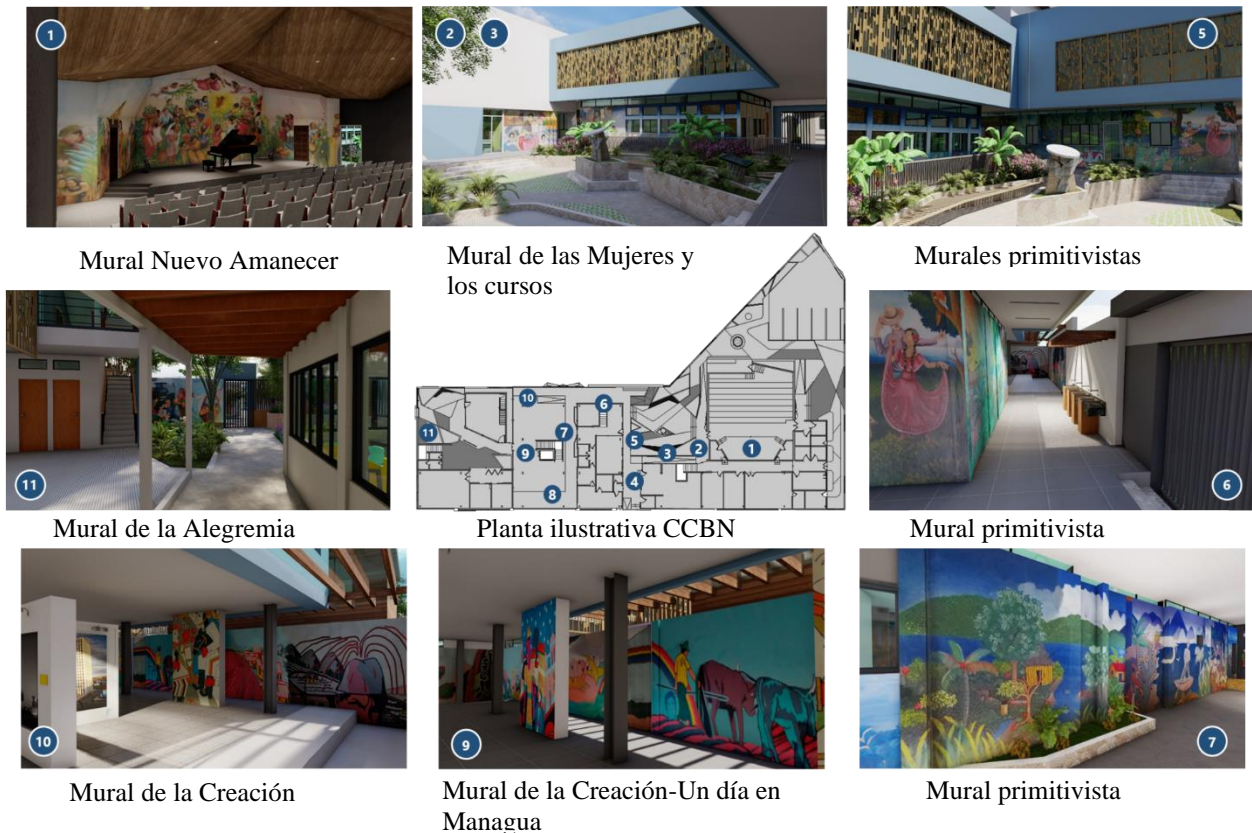
Figura 15 *Tour cultural propuesto*

Aplicación patrimonial: el diseño propuesto consideró proteger con volumetría propia, o con techos, los murales que antes estaban a la intemperie. Persiguió organizar además un tour para que visitantes y locales pudiesen disfrutar de la historia y arte de la institución mientras se desplazasen en todo el conjunto (ver figura 15).
