Metodología para evaluación de daños en edificios patrimoniales por afectación sísmica

Methodology for assessing damages in heritage buildings due to seismic damage

Tamez, Gundel y Aguilar, Erasmo
(gundel.tamez@gmail.com / ark.joe07@gmail.com)

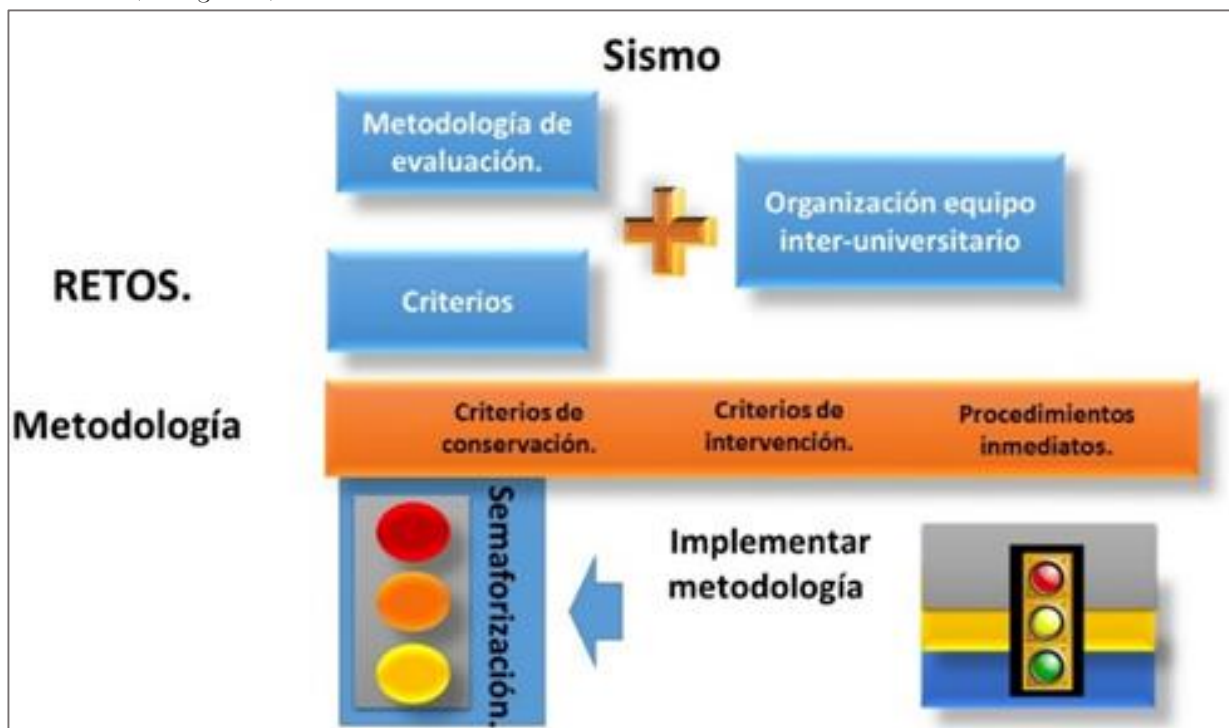
Se estableció una metodología organizada en dos etapas que, sin dejar de seguir los procedimientos de valoración del patrimonio, permitió integrar una variante sobre el nivel de alerta de daños que se traduce en la gestión de riesgo integrando una herramienta metodológica denominada semaforización. La semaforización establece la clasificación de daños según el riesgo de uso y conservación: de rojo como máximo riesgo pasando por el naranja como medio y amarillo como daños de tipo estéticos (ver figura 3).

Figura 3: Semaforización

La clasificación con el método de semaforización en tres niveles de daños: rojo como la máxima alerta que requiere ser atendida

a lo inmediato, naranja como daño que puede poner en riesgo a corto plazo el bien patrimonial, y amarilla que requiere ser atendida pero no pone en riesgo al bien.

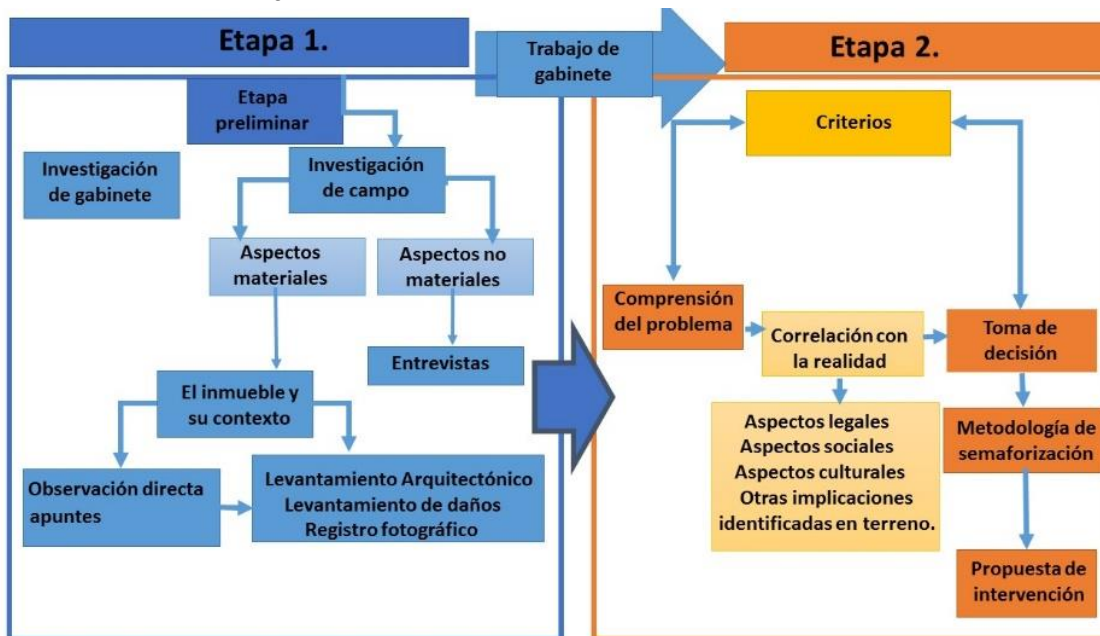
Para la Etapa 1 destacan las actividades de investigación de gabinete y la investigación de campo, que contempla el levantamiento arquitectónico y fotográfico. Al finalizar esta etapa se obtuvo una reconstrucción histórica del bien inmueble, pudiendo identificar claramente las afectaciones directas causadas por los sismos y otros datos de alteraciones o intervenciones realizadas en el bien inmueble que generan deterioros ajenos a los mismos.

Figura 4: Diagrama desarrollo etapas de investigación
